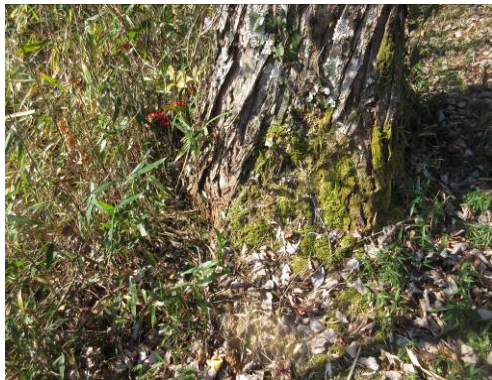
シカ柵、コケ、ササ、ツタ、落ち葉等で見えなかった損傷部分

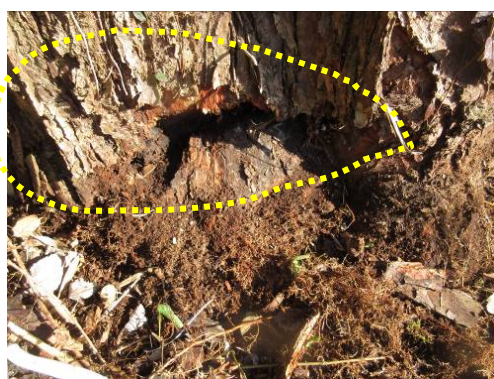
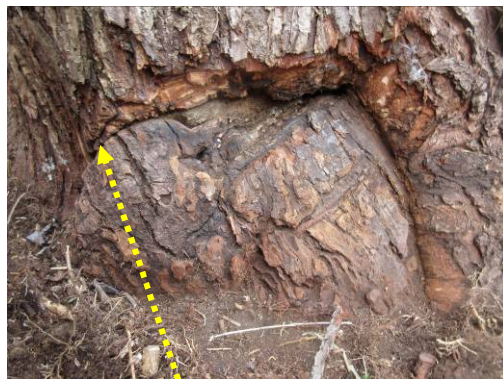
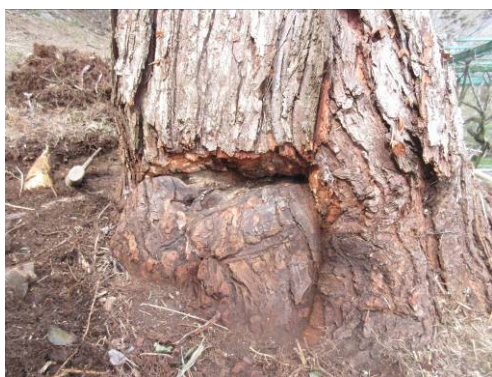
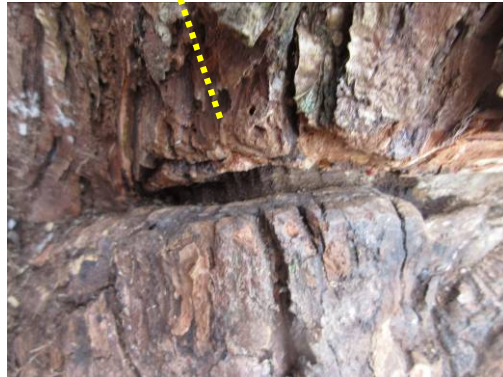
樹皮を剥がすと大きな刃キズが確認された。小さなキズもあり、虫害ではなく過去に草刈り機等で複数回キズが付いたと思われる。

ツタ、ササ、コケ類除去
