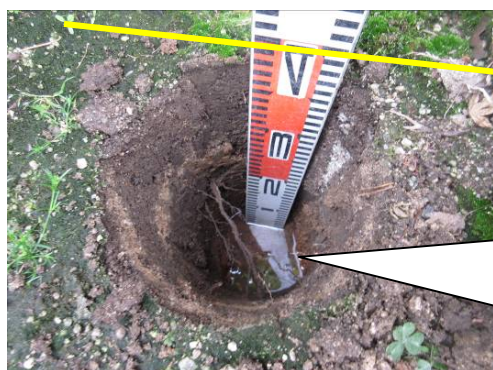
検土杖で採取した赤土の状況から透水性(水はけ)が悪いと推測されたので、透水試験用の孔をWスコップにて40cmまで試掘すると水が湧き出て滞留した。結果、この地点では透水試験器をセットする必要もなく透水性はゼロとなり、排水不良の状況であることが確認出来ました。

水が湧き出て滞留する状況であり、赤土の不透水層の上を雨水等が流れており、後述するが土壌の傾斜の関係で一部がマツ周辺に集まり、滞留し易いと思われるのでこの排水対策（止水対策含）が必要です。

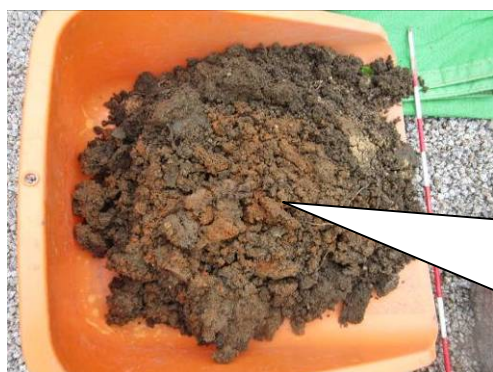
掘取った土壌を確認すると深さ 30cm から下は赤土の層（地山）であった。

赤土は粘性が強く、指で挟むとこよりの様な細い状態になります。この状態の土壌には空気の層も少なく根は伸長できません。結果、根が伸びる層は表土から 25cm～30cm 以内になります。（但し、計測ポイントのみの状況）

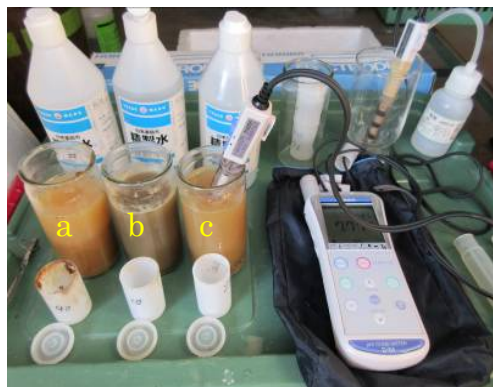
a 深さ 10cm	pH 6.70	EC 1.04ms/cm
b 深さ 40cm	pH 5.79	EC 0.40ms/cm
c 粉碎した砂利	pH 7.24	EC 1.86ms/cm

pH は特に問題はありません。又、EC 値が高いのは、表土の採石と樹勢を高める為の直近の施肥と水が集まりやすい構造が影響していると思われます。

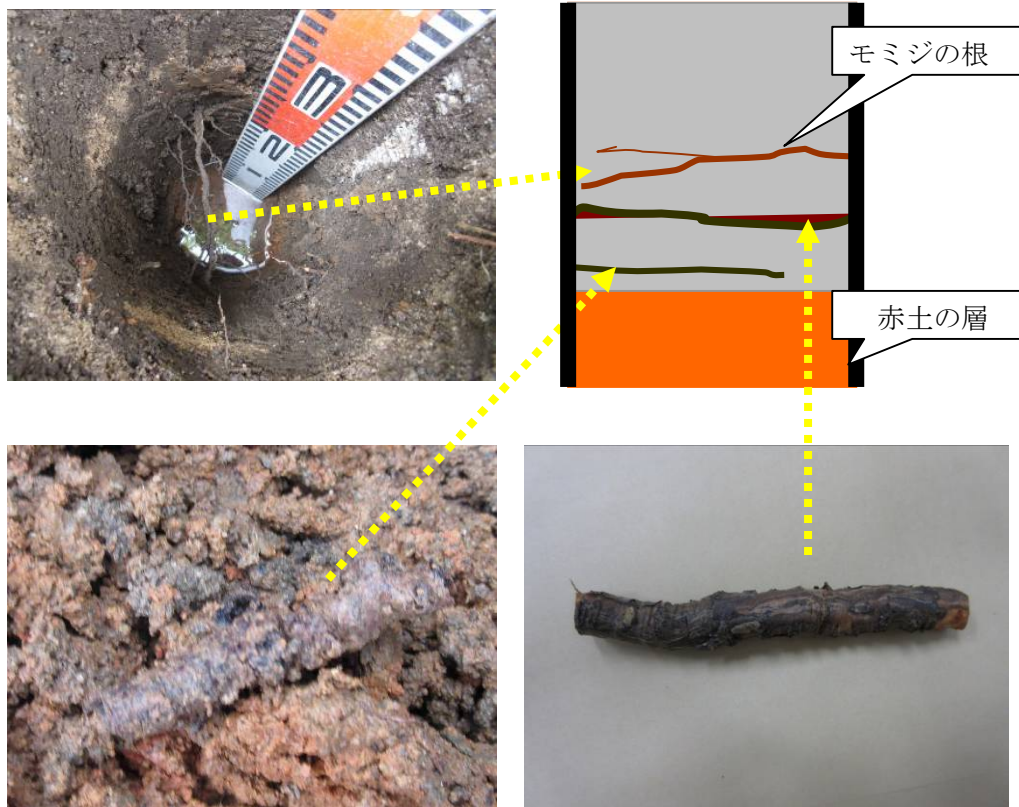
数年前に枯れたマツの根

今年最近枯れたマツの根(φ 1cm)

樹勢に一番影響が出るのが根系の状況です。確認した根のうち、モミジは健全な根が伸長していましたが、マツの根は2種類あり、1本は数年前に枯れており腐朽が進行、もう1本(直径 1cm)は、数ヶ月以内に枯れたと思われる根であった。この様な状況から、地下部では根の枯れが一部進行していると思われます。赤土の層に発根はありませんでした

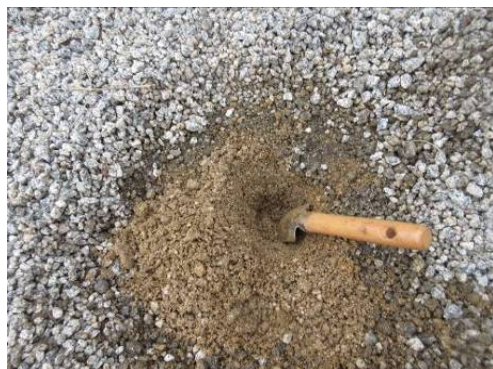
砂利敷き詰め部の下は更に目の細かい御影碎石の混じった粗い砂の状況でした。

通気、通水性は問題ないと思われませんが、敷き詰める深さにより伸長しているマツの根に影響が出ている場合があります。
