参考事例 簡易倒木調査報告

兵庫県の松原で外観上樹勢が良いクロマツが倒木！

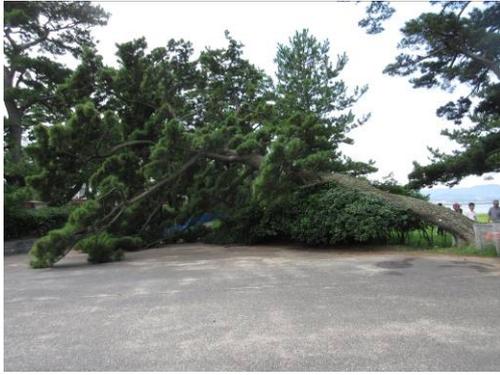
葉色、枝ぶりも良く樹勢は良い

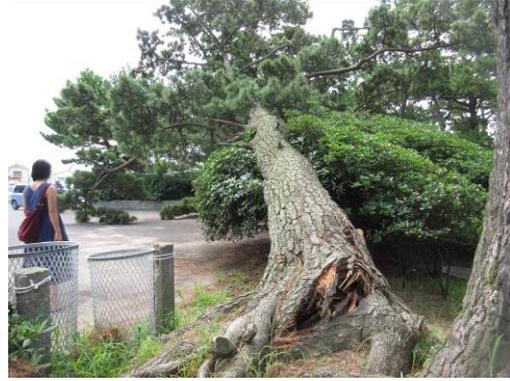
根元から折れている

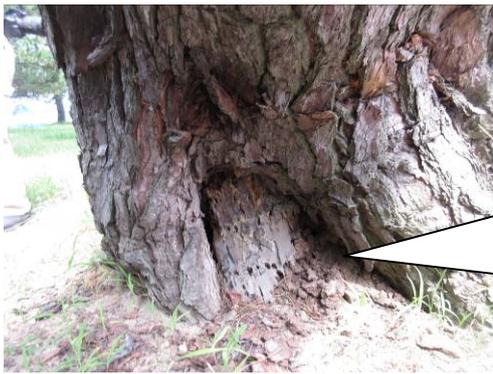
あて材側、倒木方向に開口空洞

外観上は根元に開口空洞(約幅 40cm 程度のみ。
外観を見る範囲では倒木は予想出来にくい。
(空洞精密検査をすれば空洞範囲は解るが倒木判断は難しい状態)

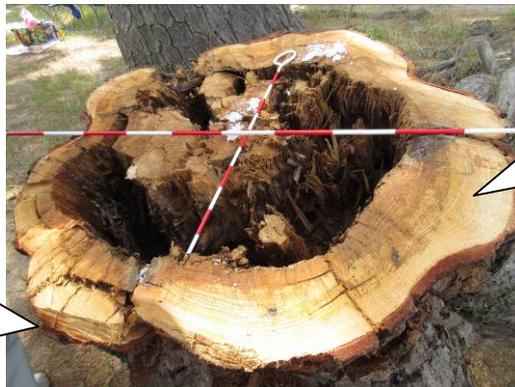
折損部の状況

開口空洞、
倒木方向側

傾き側
圧縮あて材側

幹
直径約 90cm

腐朽空洞
直径約 50cm

圧縮あて材側（傾き側）の開口空洞部から腐朽が進行、心材部を空洞化させた。更に、樹幹注入の弊害により、外周心材部も組織の一部が壊れ、円筒形の材が寸断されて強度を失ったと思われる。又、腐朽は引っ張り方向のルートカラー内部まで進行しており、これらの要因が重なり限界に達して倒木したと思われる。

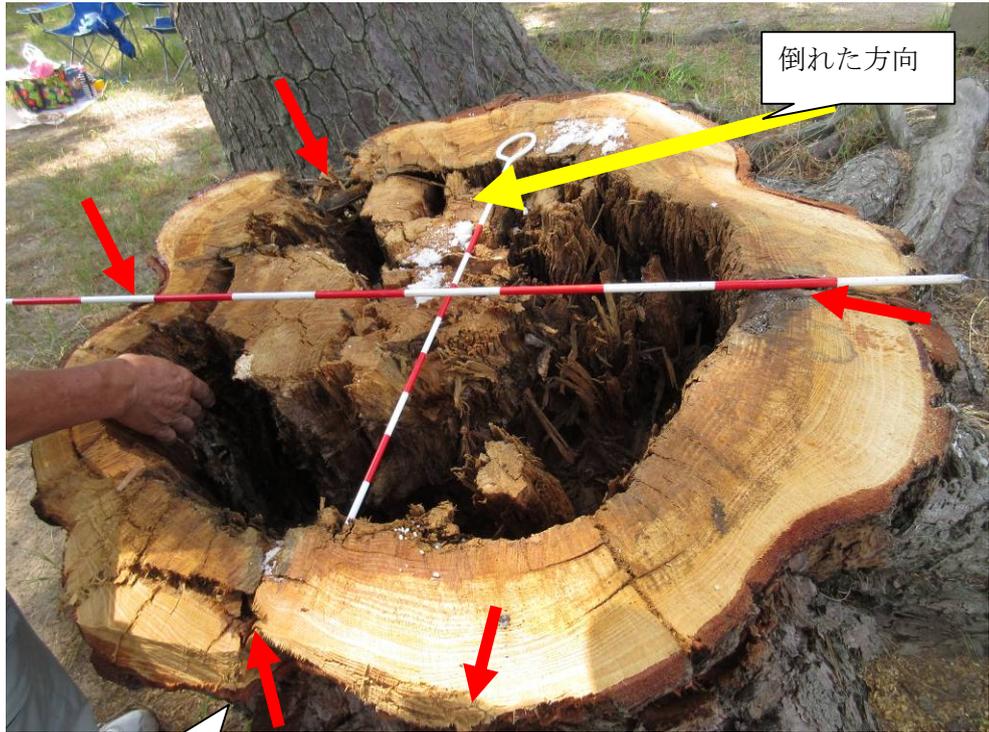
開口空洞(地際)

← 樹幹注入による組織の変質部

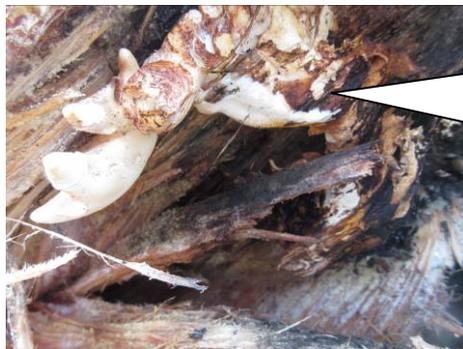
内部に発生していたマツオウジ（ヒラタケ科の腐生菌）の子実体の一部、内部の腐朽はかなり前から始まっていたと推測される。
